**Bodemonderzoek NEN-5740, Inpijn-Blokpoel Milieu BV**

## Project Oyster aan de Mekelweg 15 te Delft

**Betreft** Verkennend NEN-bodemonderzoek

**Documentnummer** 14P001403-ADV-01

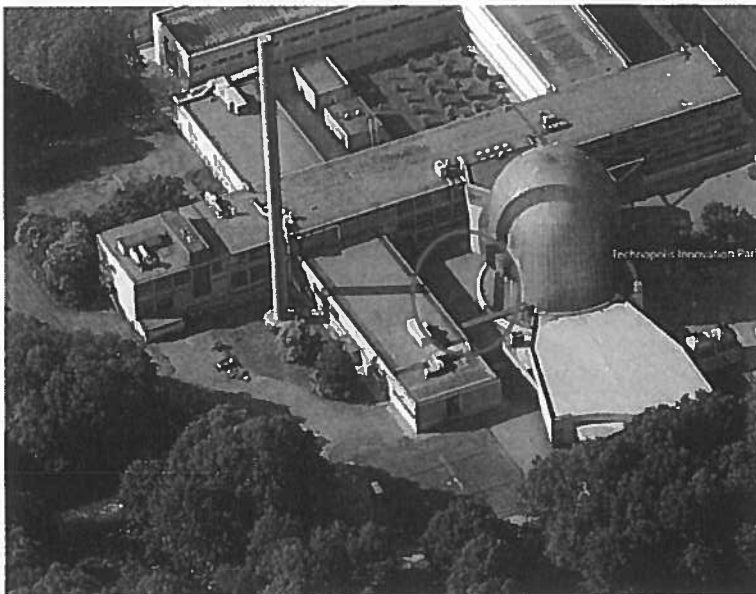
Nagenoeg het gehele terrein is verhard met klinkers.

*onderzoekslocatie (bron: bing kaarten)*

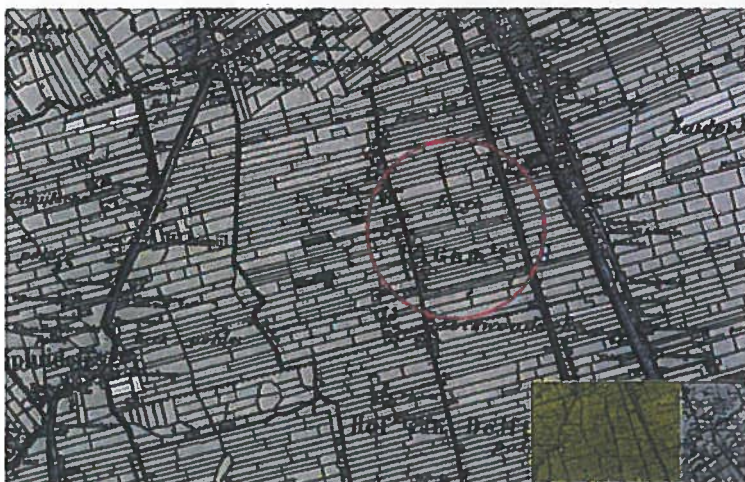
situatie 1894

Blijkens het via [www.watwaswaar.nl](http://www.watwaswaar.nl) geraadpleegde kaartmateriaal is hier eind 19<sup>e</sup> eeuw nog sprake van weilanden in een poldergebied (Lage Abtwoudsche Polder).

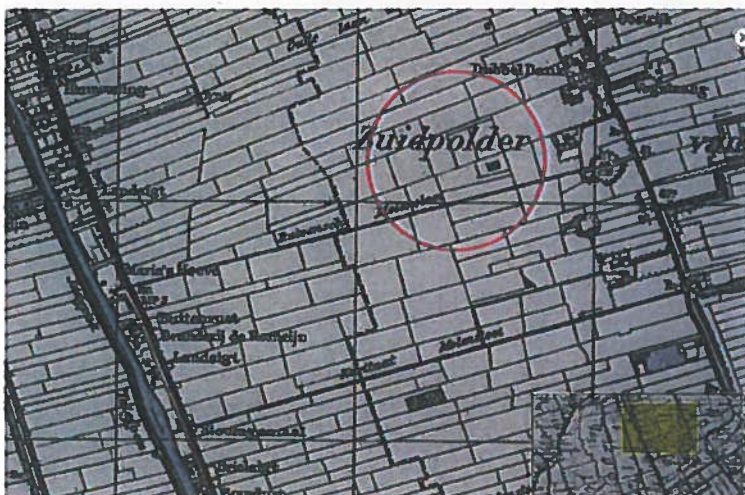
situatie 1925

In 1925 is de spoorlijn reeds waarneembaar, direct ten zuiden van de onderzoekslocatie is de Ruivensche Molensloot gelegen.
